**Het bastion van de Schans
Geldersoorth te Westervoort**
rapport 2168

Een archeologische opgraving

Auteur: A. van Benthem

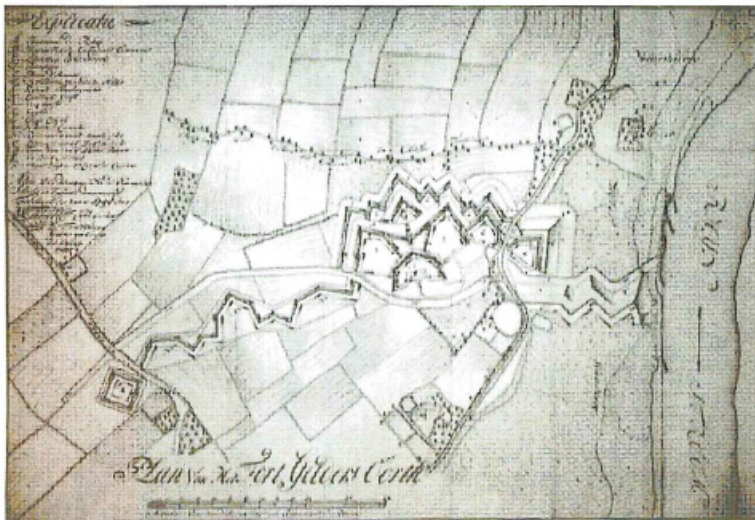
Afb. 5. Kaart uit 1749 van Leenen.

Het fort bestond uit een sluis, een bastion en allerlei voorwerken waaronder twee hoornwerken, twee lunetten, een ravelijn en twee retranchementen en verschillende munitieopslagplaatsen. Op het bastion bevond zich een stenen barak waarin de manschappen gevestigd waren. De barak bestond uit een langgerekt bakstenen gebouw met zadeldak. Het gebouw was waarschijnlijk onderverdeeld in meerdere kleinere woningen gezien het grote aantal schoorstenen en dakkapellen. De barak is ook aangegeven op de kaart van Leenen uit 1749. Op de tekening uit 1743 is verder te zien dat in het noordoost deel van het bastion een stenen gebouw met schilddak en schoorsteen stond, dat wordt aangeduid met de term "hoofdwaht". Mogelijk is dit de woning van de commandant geweest. Het gebouw is vreemd genoeg niet afgebeeld op de kaart uit 1749. Van Jan de Beijer is bekend dat zijn tekeningen niet altijd even betrouwbaar zijn, daarnaast is het mogelijk dat Leenen alleen de hoofdaken van het fort wilde weergeven. Een derde verklaring is dat het gebouw reeds gesloopt was toen Leenen zijn opmeting verrichtte. In het Gelders archief bevindt zich een document met daarop de opmerking dat in de jaren 1785-1786 de lunetten en het retranchement buitendijks gewijzigd zijn. Bovendien had de Rijn een gedeelte van de oever vanaf de uitgang van het kanaal afgekald over een lengte van 80 Rijnlandse roeden en een breedte van 16-24 Rijnlandse roeden.

Dit leidde tot verschillende vormen van vestingen, afhankelijk van de plaatselijke bodemgesteldheid en waterhuishouding. Het Nieuw-Nederlands systeem wordt voornamelijk gekenmerkt door grote bastions met holgebogen flanken die niet haaks op de courtines staan en door voor de courtines gelegen ravelijnen. Van het fort is een kaart bekend uit 1749 van de hand van Leenen (afb. 5). Daarnaast zijn

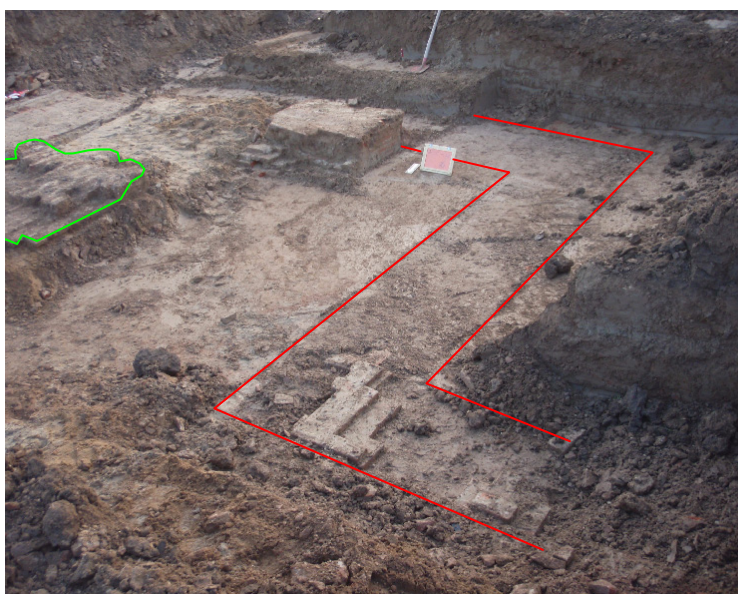
Afb. 8. De uitbraaksleuf (in rood), het restant van de vloer (in groen) en een stuk muur van het kruithuis.

Ter hoogte van het kruithuis, aan de noordoostzijde van het bastion, werden een uitbraaksleuf, een deel van een vloer en een klein restant van een muur aangetroffen (afb. 8). De funderingen van het kruithuis liggen een flink stuk hoger dan de rest van het muurwerk, waardoor er veel minder van overgebleven is. Helaas is een reconstructie van het kruithuis hierdoor onmogelijk.

- Zijn er muurresten van het kruithuis in het zuidwesten aanwezig en wat is hiervan de omvang?
Er zijn resten van het kruithuis aangetroffen aan de noordoostzijde van het terrein, zoals ook op de bouwtekening van omstreeks 1740 (afb. 6) is aangegeven. De resten bestaan uit een uitbraakleuf, een deel van een vloer en een klein restant van een muur. De funderingen van het kruithuis liggen een flink stuk hoger dan de rest van het muurwerk, waardoor er veel minder van overgebleven is. Helaas is een reconstructie van het kruithuis hierdoor onmogelijk.

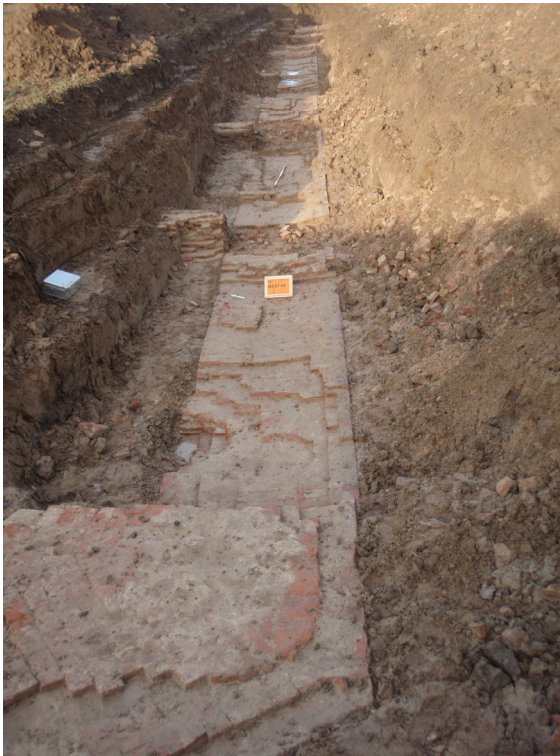
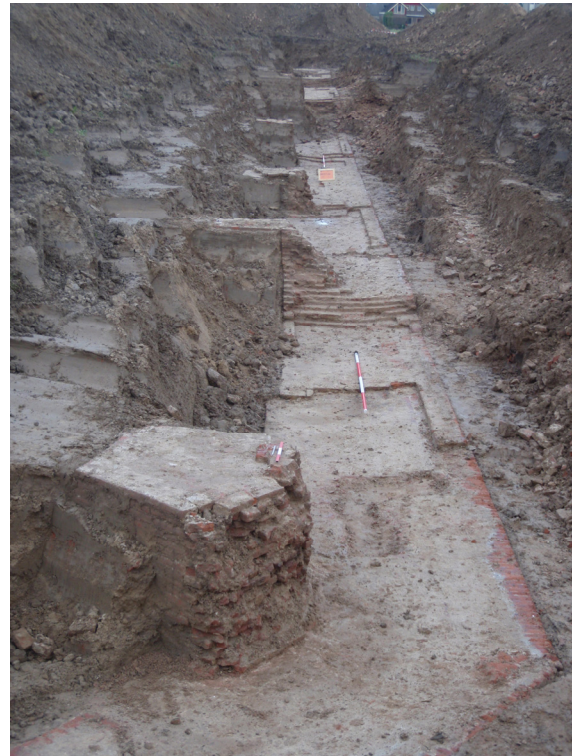
*Afb. 12. Overzicht van de muren.
Links: vanaf het Saillant richting het noorden.*

Het bastion is opgebouwd uit donkeroranje bakstenen met een afmeting van 21,5/22,5 x 10,5/11 x 4 cm. Aangezien alleen de bovenzijde van de muur is blootgelegd, was het niet mogelijk het metselverband vast te stellen. Tijdens het proefsleuvenonderzoek is echter vastgesteld dat het muurwerk in kruisverband gemetseld is.²² Op verschillende punten werd een rollaag in het metselwerk vastgesteld. Tijdens het proefsleuvenonderzoek werd onder een versnijding in de muur eveneens een rollaag vastgesteld.²³ Er lijken geen verschillende bouwfasen te zijn geweest. Al het muurwerk is uit dezelfde soort en afmeting baksteen gemetseld. Een uitzondering hierop vormt het restant van de vloer in het kruithuis. Deze vloer is opgebouwd uit halve paarsrode bakstenen, die op hun kant geplaatst zijn. Mogelijk is in een later stadium de originele vloer vervangen.

Rechts: vanaf de zuidelijke hoek richting het oosten.

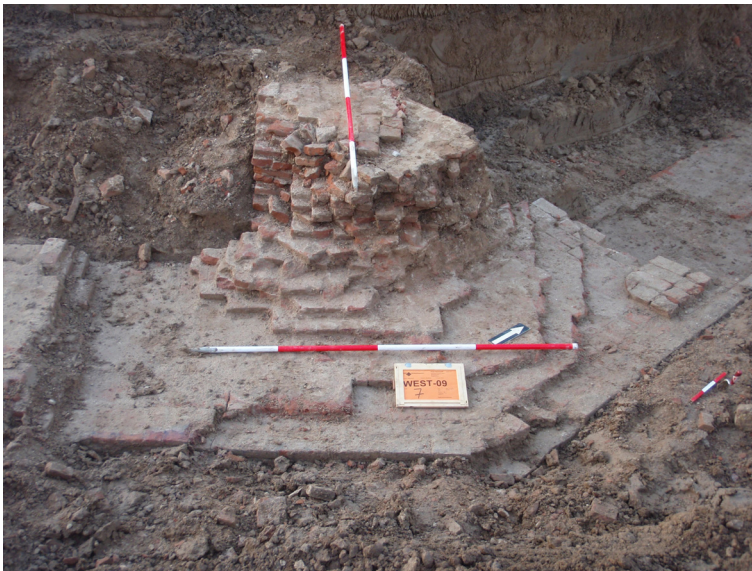
Afb. 14. Het hoogteverschil van het muurwerk is duidelijk te zien.

Tijdens de opgraving in het plangebied De Schans te Westervoort zijn resten aangetroffen van het bastion van het fort Geldersoorth dat op deze locatie lag. Het fort Geldersoorth is gebouwd tussen 1741 en 1742. Het bestond uit een hoofdverdedigingswerk met een bastion met daarbinnen een barak. Voor het bastion lagen verdedigingswerken in de vorm van aarden wallen en grachten. Het fort lag op de toenmalige grens tussen het koninkrijk Pruisen en de Republiek der Verenigde Nederlanden en werd aangelegd om een inundatiewerk, een inlaatsluis, te verdedigen. Door middel van deze inlaatsluis kon water uit de Rijn worden ingelaten waardoor het achterliggende gebied tussen Westervoort en Doesburg onder water kon worden gezet. Het fort heeft nooit oorlogshandelingen meegemaakt en ook de inlaatsluis, de reden voor het bestaan van het fort, is waarschijnlijk nooit gebruikt. In 1820 wordt het fort opgegeven en verkocht, waarbij werd aangegeven dat het fort afgebroken moest worden. Ondanks dat het fort afgebroken moest worden, is er toch veel muurwerk in de grond achtergebleven. De resten die tijdens de opgraving zijn aangetroffen bestaan uit het muurwerk en uitbraaksleuven van het bastion en het kruithuis van het fort. Het afbreken van de muren is slordig gebeurd. De bovenzijde van de muur van het bastion vertoont veel grote hoogteverschillen, waarbij vooral de steunberen aan de slopershamer ontsnapt zijn (afb. 14).
